Störungsfrüherkennung ohne zusätzlichen Sensor

Prof. Dr.-Ing. W. Ph. Schmitt

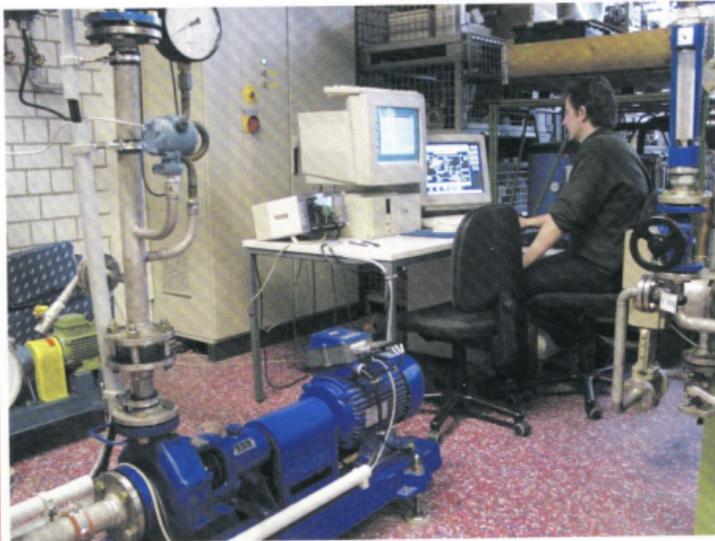
Abb. 1a Pumpenprüfstand mit Messgerät Sensortiq®

Die Abbildung 1 zeigt den Pumpenprüfstand der Fachhochschule Mannheim, Institut Apparatebau und Anlagensicherheit. Im Rahmen einer Studienarbeit sollte das Sensorq[®] – Messgerät an einer vorhandenen

Kreiselpumpe (Chemienormpumpe bei $n = 2900$ 1/min) getestet werden. Die Pumpe ist seit 4 Jahren in einem Pflichtlabor für Studenten der Verfahrens- und Chemietechnik im Einsatz. Es werden dort Schaltungsarten, Regelungsmöglichkeiten und Kavitationserscheinungen praxisnahe simuliert.

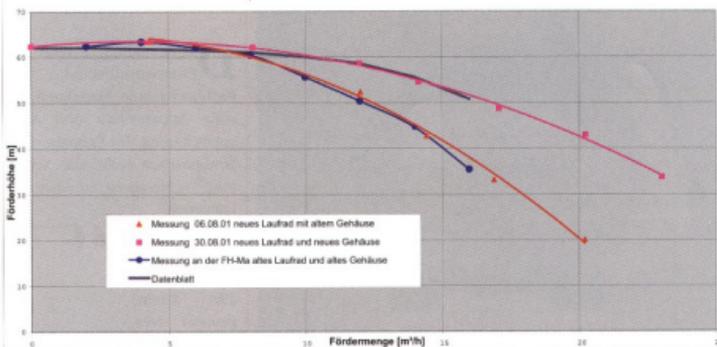
Abb. 2a Vergleich der Drosselkurven: Abgenutztes Laufrad und Gehäuse, Laufrad erneuert, zusätzlich auch Gehäuse erneuert. Diese Pumpe wurde längere Zeit im Pumpenlabor der Fachhochschule Mannheim betrieben. Dabei sollten die Studenten die Pumpe gezielt in den Kavitationsbereich fahren, um das Strömungsverhalten in diesem Zustand zu beobachten. So ist es zu verstehen, dass das Laufrad als auch das Spiralgehäuse starke Kavitationsspuren aufweisen. Das Laufrad war im Eintrittsbereich derart „zerfressen“, dass sich die Spaltweite zum Gehäuse von einigen zehntel Millimetern auf einige Millimetern ausdehnte. Die Auswirkung auf die Leistungsaufnahme ist sehr gut in Abb.2b zu erkennen (Linie mit Kreise). Dementsprechend ist auch die Drossellinie – hier dargestellt - abgefallen.

Da man zunächst den Fehler nur am Laufrad suchte, ergab sich die Messreihe: Neues Laufrad mit altem Gehäuse (Linie mit Dreiecke). Die Drosselkurve änderte sich trotz neuem Laufrad nur unwesentlich. Die Leistungsaufnahme ging aber rapide zurück.

Nach einer weiteren Untersuchung wurden auch Kavitationsschäden am Gehäuse entdeckt. Am Ende der Gehäusespirale war ein Teil des Spornprofils ausgebrochen. Weiterhin hatte sich in der Nähe der Ablassschraube ein Teil des Gussmaterials herausgelöst, was die Strömung wesentlich behinderte. Die große Einflusnahme dieser Schäden auf die Hydraulik der Pumpe, kann mit den kleinen Abmessungen des Aggregates erklärt werden. Nach dem nun noch das Spiralgehäuse erneuert wurde, fällt die Drosselkurve nahezu mit der Datenblattkurve im Abb. 2a zusammen (Linie mit Quadrate). Allerdings wird immer noch eine größere Leistungsaufnahme von 1-5% gemessen. Dies kann darauf zurückgeführt werden, dass die Lager als auch die Gleitringdichtung nicht mit erneuert wurden.

Bei der Untersuchung wurde eine erhebliche Abweichung der Drossellinie (Abb. 2a) als auch der Leistungskennlinie (Abb. 2b) gegenüber dem Pumpendatenblatt festgestellt. Daraufhin wurden zuerst das Laufrad und später auch das Pumpengehäuse wegen Kavitations-

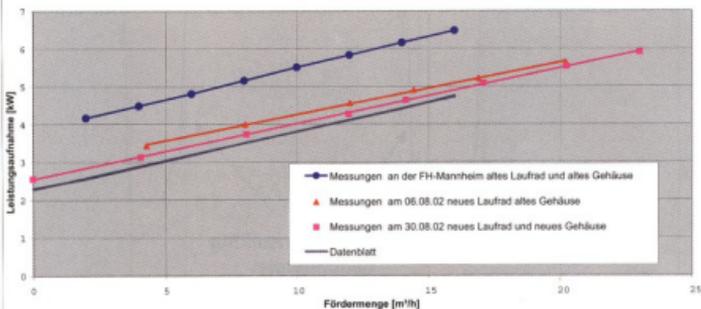
Abb. 2b Vergleich der Kupplungsleistungen: Abgenutztes Laufrad und Gehäuse, Laufrad erneuert, zusätzlich auch Gehäuse erneuert.

Im Rahmen einer kostengünstigen Betriebsführung, siehe die erhöhte Leistungsaufnahme bei defektem Laufrad (Abb. 2b), wäre es sicherlich von Vorteil, auch den kleineren elektrischen Antriebsaggregaten, wie hier den Pumpenantrieben, die entsprechende Aufmerksamkeit zu widmen.

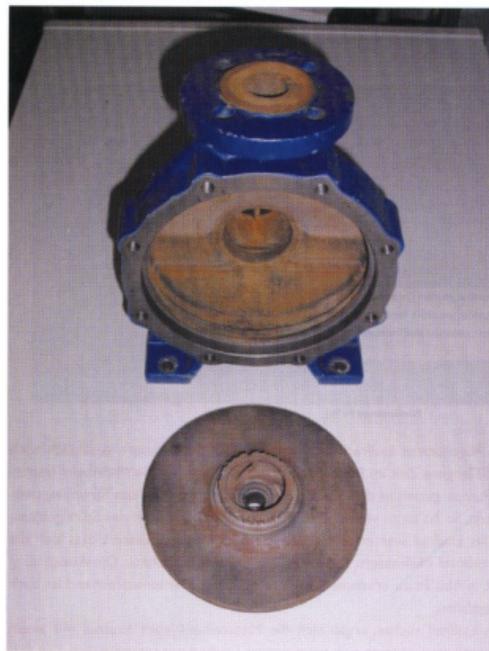
Abb. 3 Abnutzung von Laufrad und Gehäuse durch Kavitation, am Spiralgehäuseaustritt ist das Spornprofil ausgebrochen, an der Ablassschraube sind Auswaschungen sichtbar und Kavitationsschäden führten zur Spaltweitenvergrößerung zwischen Laufrad und Gehäuse

schäden – die durch extreme Testläufe verursacht waren – erneuert. Abbildung 3 zeigt das durch Kavitation abgenutzte Laufrad und Pumpengehäuse.

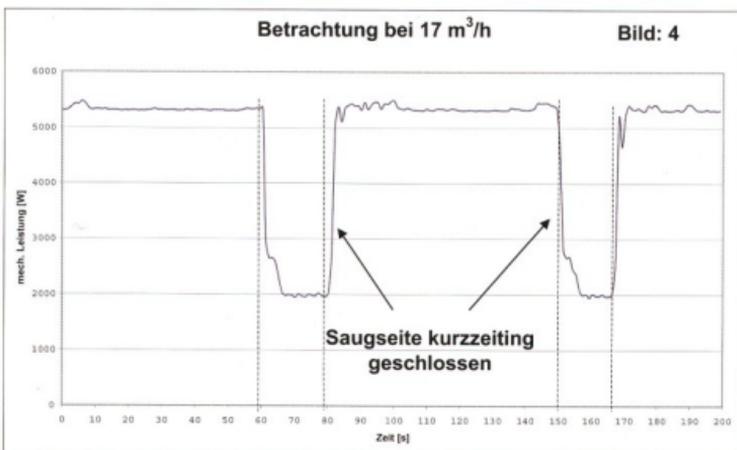
Abb. 4 Simulation einer Betriebsstörung: Saugleitung geschlossen

In den Abbildungen 4 und 5 werden die Messergebnisse gezeigt, die in Folge von simulierten Betriebsstörungen durch ein geschlossenes Ventil in der Saug- und Druckleitung auftraten. Die Änderung des Leistungsverhaltens kann mit dem Sensorq[®]-Messaufnehmer aufgenommen, dargestellt und analysiert werden. Da mit dieser Messtechnik die Leistungsmessung unabhängig vom elektrischen Wirkungsgrad aus den Grunddaten Strom und Spannung ermittelt wird, kann die kleinste Leistungsänderung direkt einem Störverhalten zugewiesen werden.

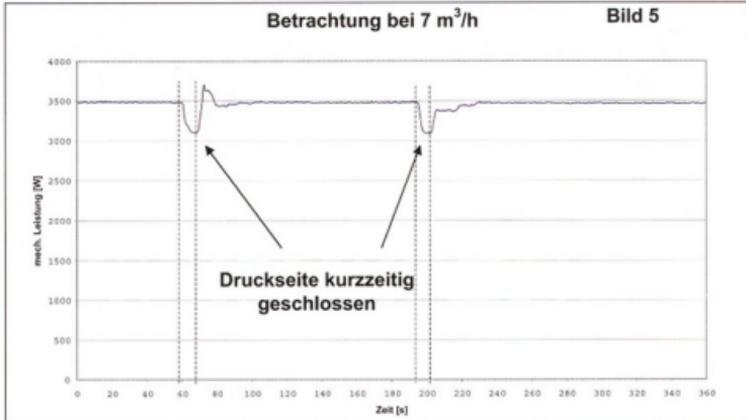
Abb. 5 Simulation einer Betriebsstörung: Druckleitung geschlossen

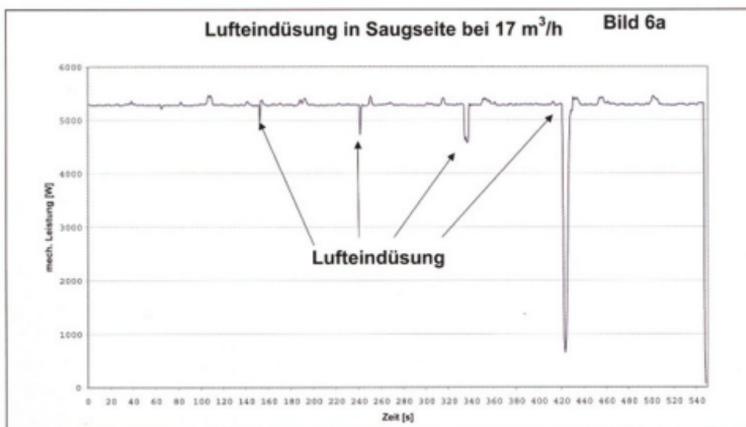
Abb. 6a Gasballastsimulation: Luft eindüsung auf der Saugseite ▲

In den Abbildungen 6a und 6b ist das Eindüsen von geringsten Luftmengen bereits am Leistungsverhalten der Pumpe zu erkennen. Analog der geschlossenen Saugleitung oder dem si-

multierten Luftschluss könnte somit auch die Kavitation detektiert werden.

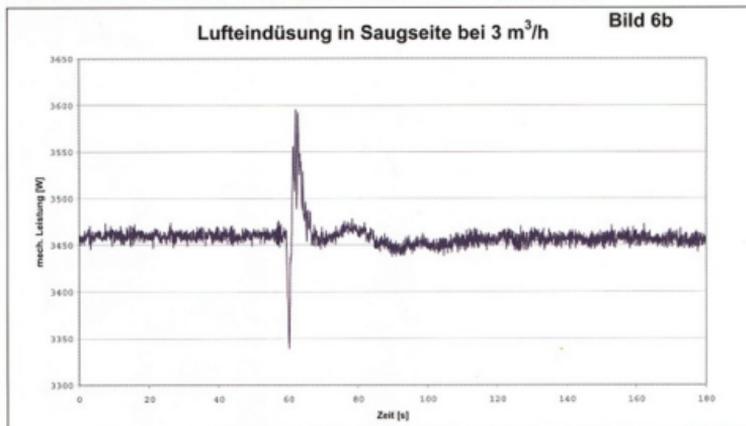
Abb. 6b Gasballastsimulation: Luft eindüsung auf der Saugseite mit Messwertspreizung ▼
